Typologie :

**Maison de Djerba**

Pays :

Tunisie

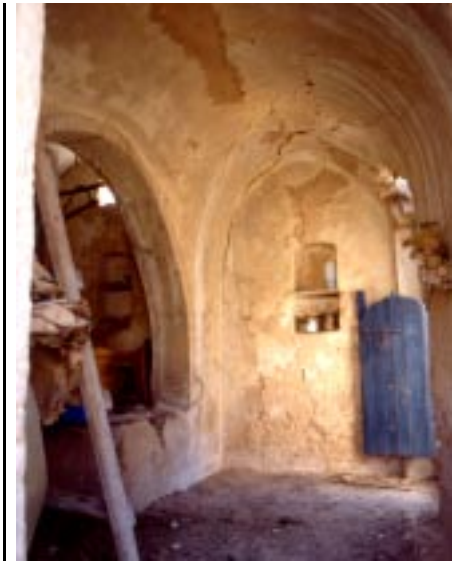
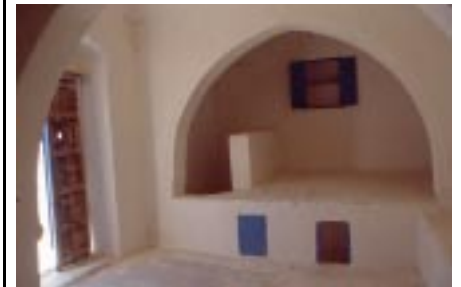
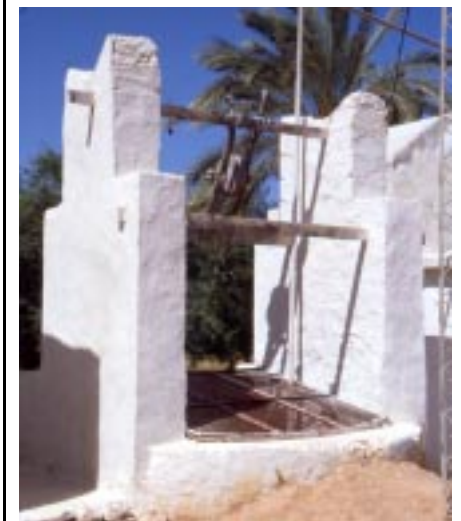
Murs porteurs en moellons (travertin marin) et mortier de chaux aérienne.

En bois, étanchéité supérieure (couche de béton de chaux aérienne).

Couverture en terrasse.  
Voûtes couvrant les banquettes maçonnées qui servent de lit.

Enduit de mortier de chaux aérienne ou de chaux hydraulique. Mortier de ciment dans les zones exposées à l'humidité.
